## **Sachbericht und Fotodokumentation**

Projekt: Sanierung Brentanohaus, 1. BA 2015-16  
65375 Oestrich-Winkel

Antragsteller: Brentanohaus gGmbH,  
Paul-Gerhard-Weg 1, 65375 Oestrich-Winkel

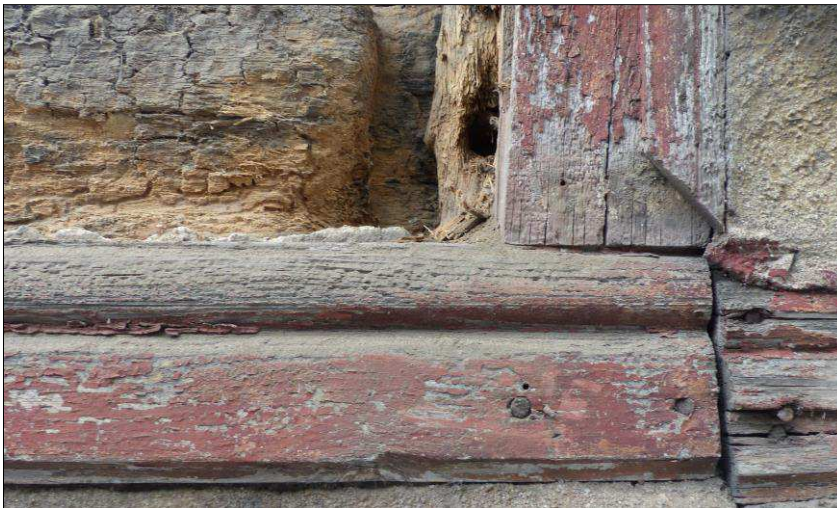
- Abb. oben links: Wiederherstellung Eckquaderung Ost  
 Abb. oben Mitte: Wiederherstellung Fensterfutter und Bekleidung  
 Abb. oben rechts: Wiederherstellung Eckquaderung West  
 Abb. Mitte links: Zustand Holzbauteile vor Restaurierung  
 Abb. Mitte rechts: Holzreparatur Fensterbekleidung  
 Abb. unten links: Reparatur Sandsteingewände  
 Abb. unten Mitte: Sandsteingewände Portal nach Wiederherstellung  
 Abb. unten rechts: Erneuerung Sockelputz (Kalkputz mit Zuschlag gelbem Rheinsand)

- Konservatorische Festigung der Altputze durch Hinterfüllung und Risssschließung
  - Wiederherstellung und Ergänzung der aufgeputzten Eckquaderung
  - Abnahme des abgängigen Putzes im Sockelbereich und Neuverputz
  - Erneuerung der Farbfassung nach Befund
  - Reparatur und Wiederanbringung des historischen Pflanzgitters
  - Reparatur und Wiederanbringung der historischen Fensterläden
  - Austausch geschädigter Sandsteinbauteile an Fenster- und Türgewänden
- (Es wurden insgesamt 14 Stück Vierungen angefertigt)

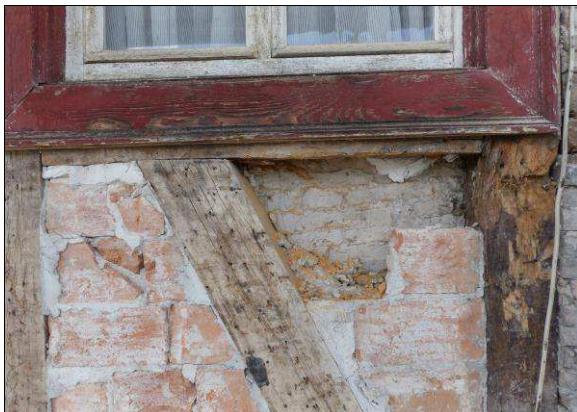
- Abb. oben links: Holzschäden und fehlende Ausfachung nach Putzabnahme  
Abb. oben Mitte: Reparatur der profilierten Geländerfüllung am Balkon  
Abb. oben rechts: Reparatur Handlauf und Pfosten am Balkon  
Abb. unten links: Vorbereiten der Fachwerkwände mit Schilfrohmatten für Neuperputz  
Abb. unten Mitte: Südfassade nach Verputz  
Abb. unten rechts: Gründerzeitlicher Balkon nach Instandsetzung

- Abnahme des Zementputzes und Neuperputz mit einem haarmierten Kalkputz
- Wiederherstellung und Ergänzung der aufgeputzten Eckquaderung
- Wiederherstellung der barocken Achsensymmetrie durch Öffnung Fenster OG und Kellertür
- Fachwerkinstandsetzung und Ergänzung fehlender Ziegelstein-Ausfachungen
- Erneuerung der Farbfassung nach Befund
- Instandsetzung und Erneuerung Dacheindeckung des hölzernen Balkons
- Reparatur und Wiederanbringung der historischen Fensterläden
- Austausch geschädigter Sandsteinbauteile an Fenster- und Türgewänden.

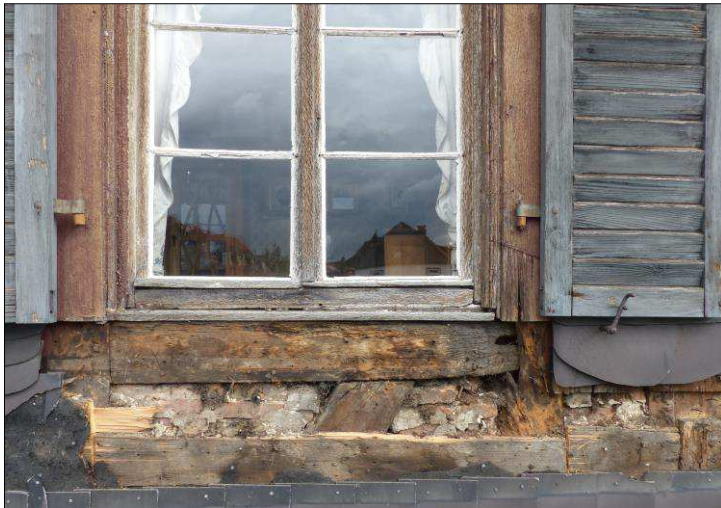
Abb. oben links: Schäden an der Fachwerkkonstruktion nach Abnahme der Verkleidung  
Abb. rechts: Westgiebel nach Instandsetzung  
Abb. unten links: Wiederherstellung der Schiefer-Ornamente  
Abb. unten Mitte: Wiederherstellung der Wasserschläge

- Abnahme der asbesthaltigen Faserzementplatten
- Fachwerkinstandsetzung im Bereich der Riegel und des südwestlichen Eckständers
- Sorgfältige Restaurierung der historischen Schalung und Fensterbekleidungen
- Wiederherstellung der Wasserschläge
- Erneuerung der durch Fäulnis irreparabel geschädigten Bekleidungen in der Giebelspitze
- Verschieferung des Giebels analog dem historischen Vorbild,  
Wegen des sensiblen Untergrundes und zur Vermeidung von Erschütterungen wurden die Schiefersteine in Teilbereichen nicht genagelt sondern mit Edelstahlschrauben befestigt
- Reparatur und Wiederanbringung der historischen Fensterläden.

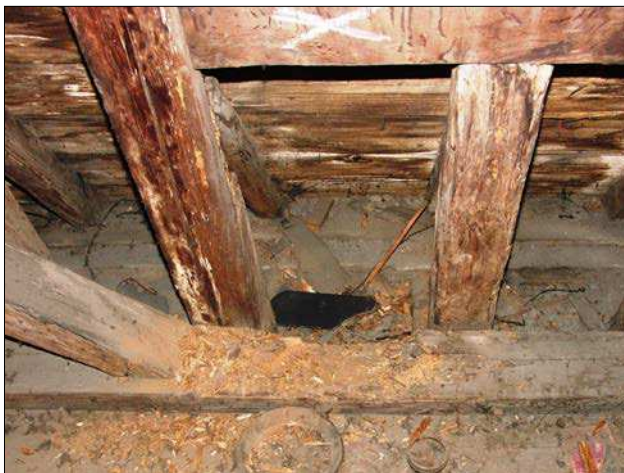
- Abb. oben links: Holzschäden an Fußpfette und Sparrenfußpunkten  
Abb. oben rechts: Reparatur an Fußpfette und Fußpunkt des Stuhlgebindes durch Anschuhen  
Abb. unten links: Holzschäden am Sattelholz, Gaube 1. Dachgeschossebene  
Abb. unten rechts: Holzschäden am Segmentbogen-Sturz, Gaube 1. Dachgeschossebene

- Holzreparaturen an Fußpfetten, Mauerlatten, Aufschieblingen, Sparrenfußpunkten und an Fußpunkten von Stuhlgebinden durch Anschuhen
- Reparatur und Ergänzung von Fehlstellen am bauzeitlichen Dielenboden im Dachgeschoss mit Holzdielen aus Zweitverwendung
- Einbau eines neuen Dielenbodens in der 2. Dachgeschossebene
- Reparaturen an den Gauben durch Anschuhungen und Anblattungen
- Reparaturen an den Endpunkten der profilierten Traufbretter
