#### Sachbericht und Fotodokumentation

Projekt: Sanierung Brentanohaus Oestrich-Winkel

3. Bauabschnitt 2018

Erneuerung HaustechnikVorbereitende Maßnahmen

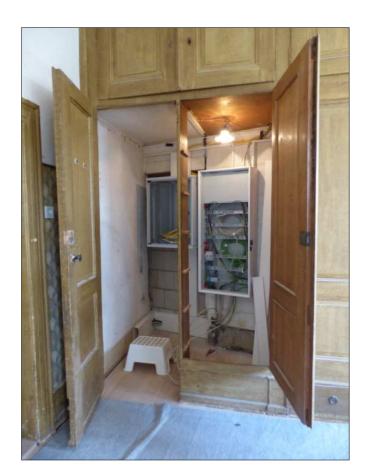
Die Grundsinstallation Elektro ist abgeschlossen. Die Leitungsführung erfolgt über die bestehenden Kaminzüge und über den Dachboden in jederzeit zugänglichen und beliebig nachrüstbaren Kabelkanälen. Es wurden zwei Unterverteilungen eingerichtet. Eine befindet sich im Wandschrank in Raum 201 und eine weitere im Befeuerungsraum des Kanonenofens von Raum 207 (großer Salon). Somit können beide Haushälften ohne zusätzliche Installationsarbeiten im Treppenhaus flexibel angedient werden.

Des Weiteren wurde die Elektroinstallation in folgenden Räumen vorgenommen:

- Beleuchtung im Dachspeicher unter Beibehaltung der historischen Bakelitschalter und deren Reihenschaltung
- Beleuchtung und Steckdosen Roter Salon
- Videoüberwachung und Vorrichtung für Verdunkelung im Roten Salon
- Beleuchtung und Steckdosen Raum 109

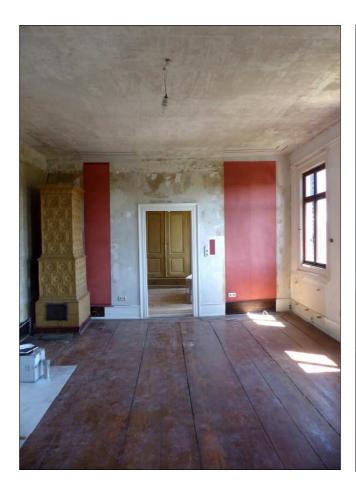
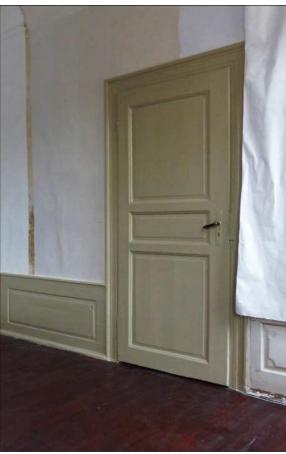
Im Zuge der restauratorischen Voruntersuchungen und Bauuntersuchungen wurden folgende Maßnahmen durchgeführt:

- Voruntersuchung und Befundung Decke Roter Salon
- Vollständige Freilegung der bauzeitlichen Wandfassung (1751) im Roten Salon
- Voruntersuchung und Befundung Decken und Wände Raum 213
- Erstellung von Probeachsen Wand, Decke und Holzbauteile Roter Salon
- Erstellung von Probeachsen Wand, Decke und Holzbauteile Raum 213
- Festigung historischer Putze und Kittung von Fehlstellen
- Musterbahn eines eingefärbten Japanpapiers in der Tapetenmanufaktur Hembus
- Abnahme von Gipsputzen Roter Salon
- Kittung der Kabelschlitze der zurück gebauten Elektroinstallation Roter Salon
- Dendrochronologische Untersuchung Wand zum Treppenhaus Roter Salon

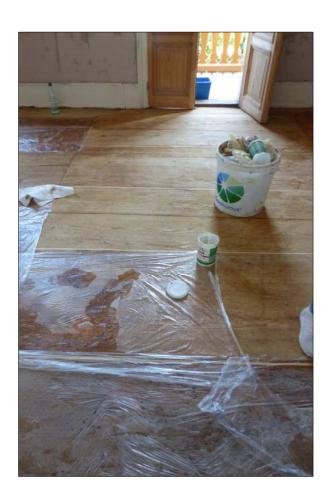
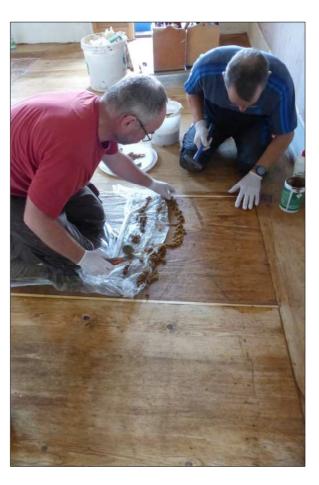
Die Restaurierungsarbeiten sind noch nicht abgeschlossen. Bisher wurden folgende Maßnahmen durchgeführt:

- Entfernung und Entsorgung der Zementputze Rheinseite und Wand Treppenhaus
- Aufbringen eines Putzträgers aus Schilfrohrmatten an v. g. Wänden
- Zweilagiger Verputz mit einem Kalkputz an v. g. Wänden
- Auftragen Kalkglätte an v. g. Wänden
- Abwaschen Leimfarben Decke
- Neufassung der Decke
- Entfernung aller Farbaufträge und Lasuren Dielenboden
- Restaurierung Dielenboden, Auskeilen aller Fugen
- Einbau eines neuen Eiche-Dielenbodens im Raum 201
- Restaurierung von Lambrien, Türblättern und Türgewänden
- Erneuerung von Stolperschwellen an den Türstöcken
