## **Sachbericht und Fotodokumentation**

Projekt: Sanierung Brentanohaus, 1. BA 2015-16  
65375 Oestrich-Winkel

Antragsteller: Brentanohaus gGmbH,  
Paul-Gerhard-Weg 1, 65375 Oestrich-Winkel

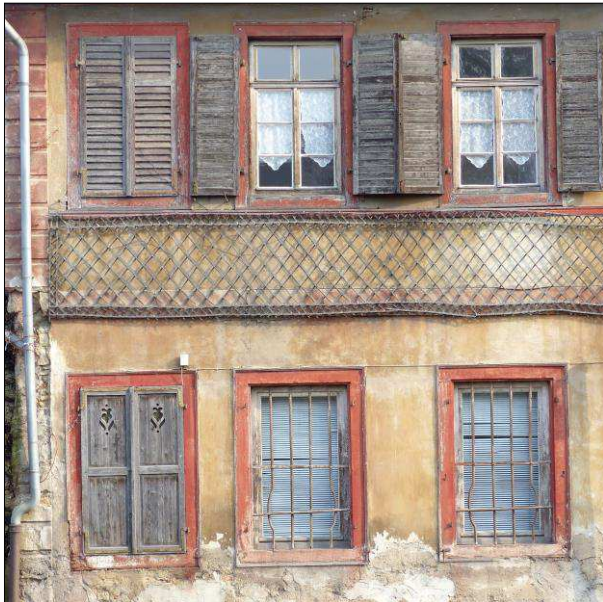
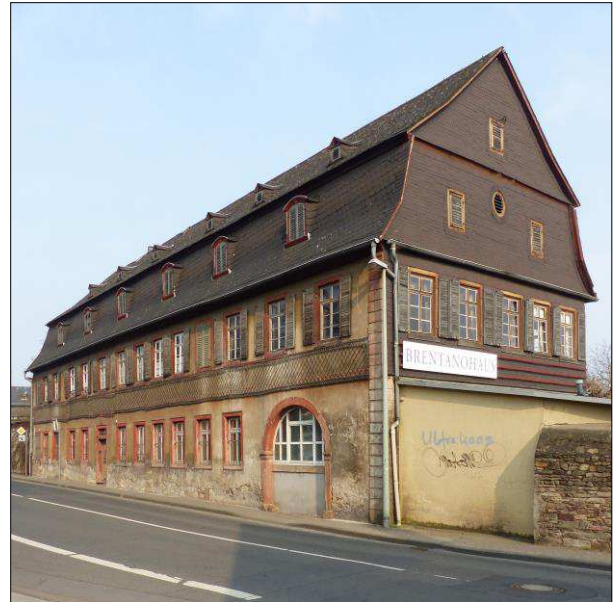
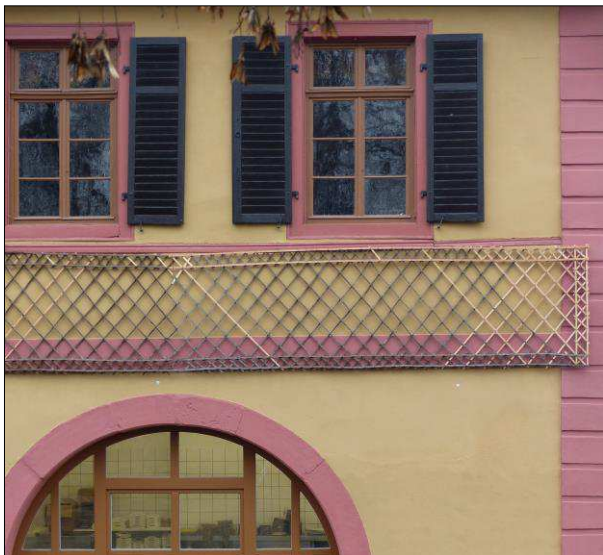
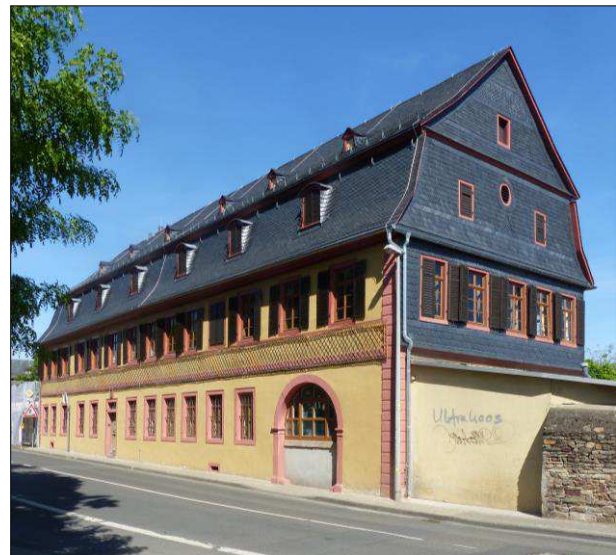
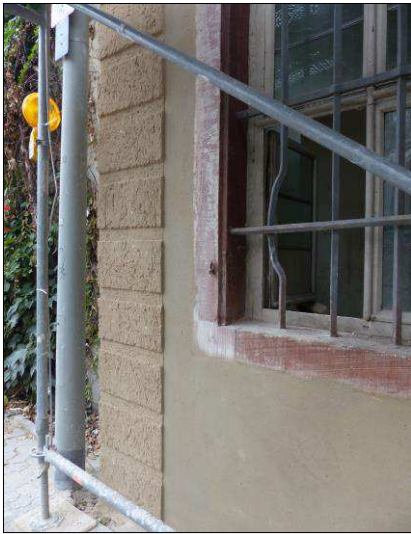
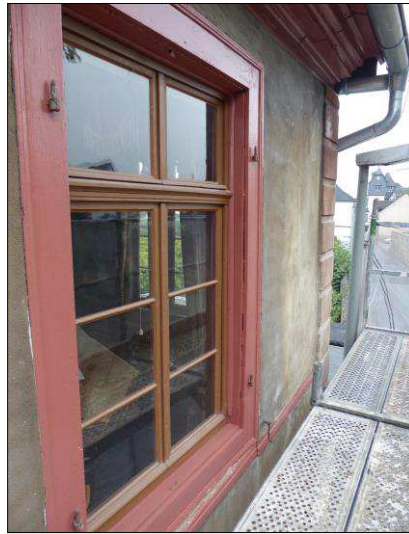
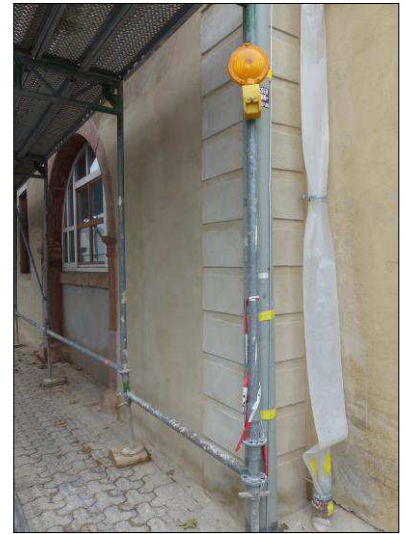
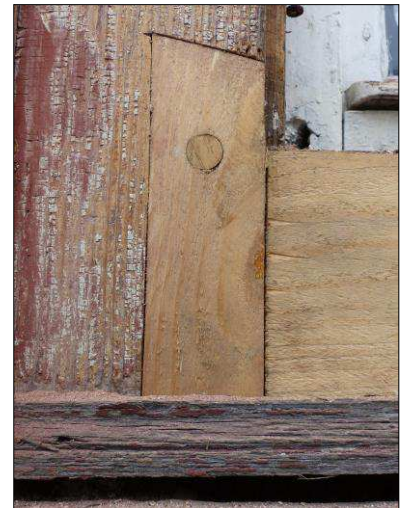
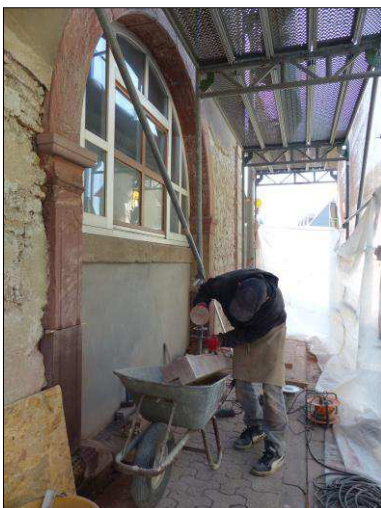
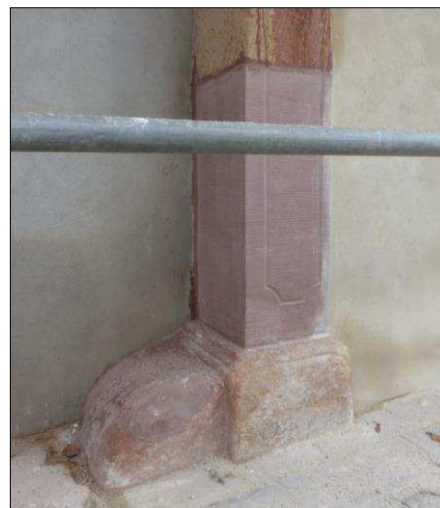
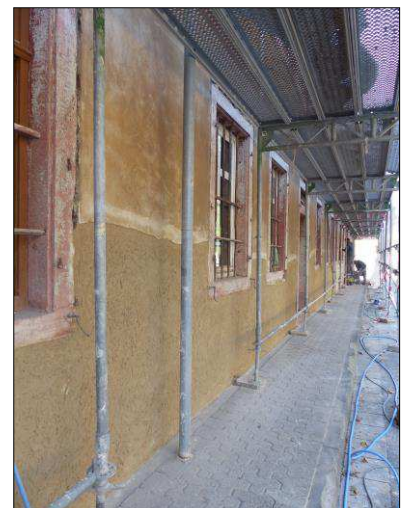
- Abb. oben links: Wiederherstellung Eckquaderung Ost  
 Abb. oben Mitte: Wiederherstellung Fensterfutter und Bekleidung  
 Abb. oben rechts: Wiederherstellung Eckquaderung West  
 Abb. Mitte links: Zustand Holzbauteile vor Restaurierung  
 Abb. Mitte rechts: Holzreparatur Fensterbekleidung  
 Abb. unten links: Reparatur Sandsteingewände  
 Abb. unten Mitte: Sandsteingewände Portal nach Wiederherstellung  
 Abb. unten rechts: Erneuerung Sockelputz (Kalkputz mit Zuschlag gelbem Rheinsand)

- Konservatorische Festigung der Altputze durch Hinterfüllung und Risssschließung
  - Wiederherstellung und Ergänzung der aufgeputzten Eckquaderung
  - Abnahme des abgängigen Putzes im Sockelbereich und Neuverputz
  - Erneuerung der Farbfassung nach Befund
  - Reparatur und Wiederanbringung des historischen Pflanzgitters
  - Reparatur und Wiederanbringung der historischen Fensterläden
  - Austausch geschädigter Sandsteinbauteile an Fenster- und Türgewänden
- (Es wurden insgesamt 14 Stück Vierungen angefertigt)

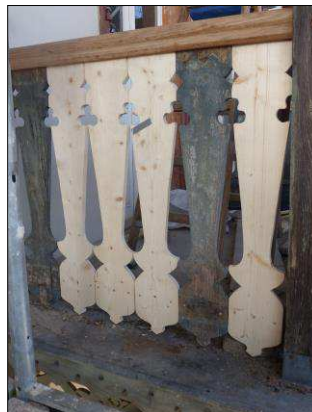
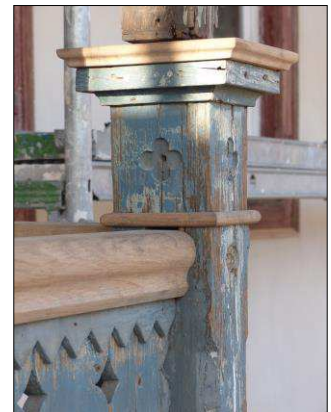
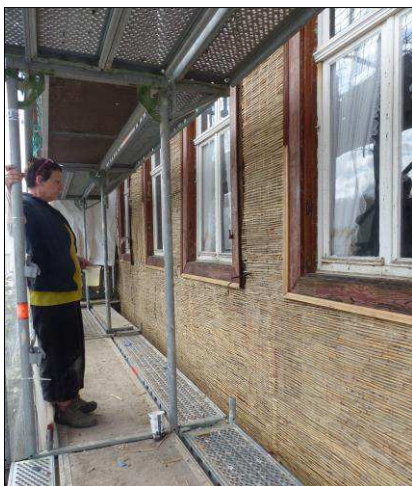
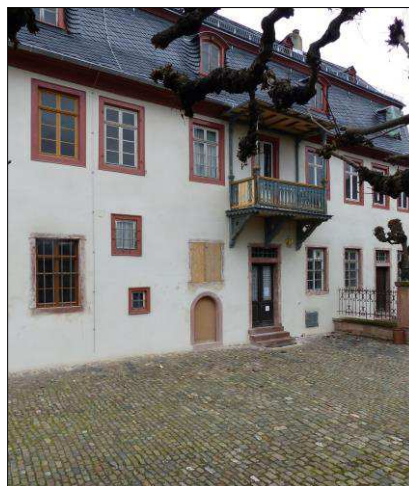
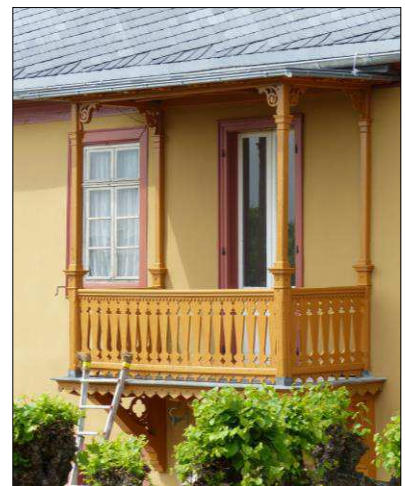
- Abb. oben links: Holzschäden und fehlende Ausfachung nach Putzabnahme  
Abb. oben Mitte: Reparatur der profilierten Geländerfüllung am Balkon  
Abb. oben rechts: Reparatur Handlauf und Pfosten am Balkon  
Abb. unten links: Vorbereiten der Fachwerkwände mit Schilfrohmatten für Neuperputz  
Abb. unten Mitte: Südfassade nach Verputz  
Abb. unten rechts: Gründerzeitlicher Balkon nach Instandsetzung

- Abnahme des Zementputzes und Neuperputz mit einem haarmierten Kalkputz
- Wiederherstellung und Ergänzung der aufgeputzten Eckquaderung
- Wiederherstellung der barocken Achsensymmetrie durch Öffnung Fenster OG und Kellertür
- Fachwerkinstandsetzung und Ergänzung fehlender Ziegelstein-Ausfachungen
- Erneuerung der Farbfassung nach Befund
- Instandsetzung und Erneuerung Dacheindeckung des hölzernen Balkons
- Reparatur und Wiederanbringung der historischen Fensterläden
- Austausch geschädigter Sandsteinbauteile an Fenster- und Türgewänden.

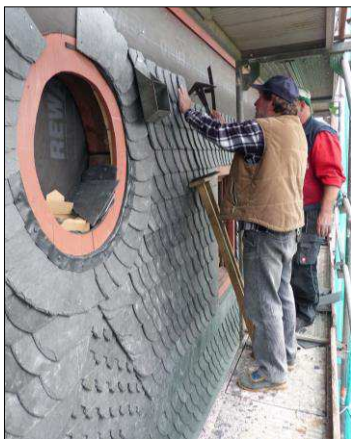
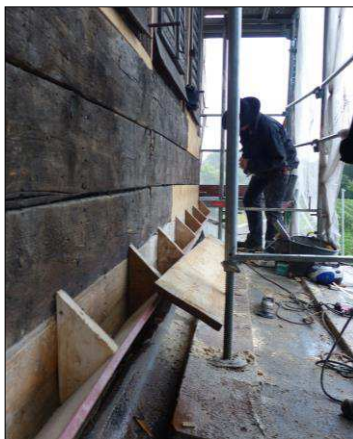
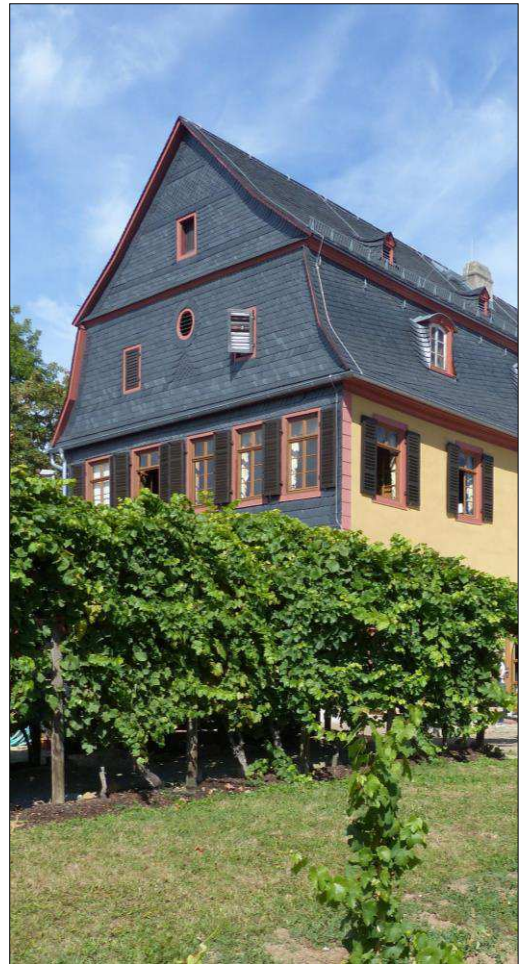
Abb. oben links: Schäden an der Fachwerkkonstruktion nach Abnahme der Verkleidung  
Abb. rechts: Westgiebel nach Instandsetzung  
Abb. unten links: Wiederherstellung der Schiefer-Ornamente  
Abb. unten Mitte: Wiederherstellung der Wasserschläge

- Abnahme der asbesthaltigen Faserzementplatten
- Fachwerkinstandsetzung im Bereich der Riegel und des südwestlichen Eckständers
- Sorgfältige Restaurierung der historischen Schalung und Fensterbekleidungen
- Wiederherstellung der Wasserschläge
- Erneuerung der durch Fäulnis irreparabel geschädigten Bekleidungen in der Giebelspitze
- Verschieferung des Giebels analog dem historischen Vorbild,  
Wegen des sensiblen Untergrundes und zur Vermeidung von Erschütterungen wurden die Schiefersteine in Teilbereichen nicht genagelt sondern mit Edelstahlschrauben befestigt
- Reparatur und Wiederanbringung der historischen Fensterläden.

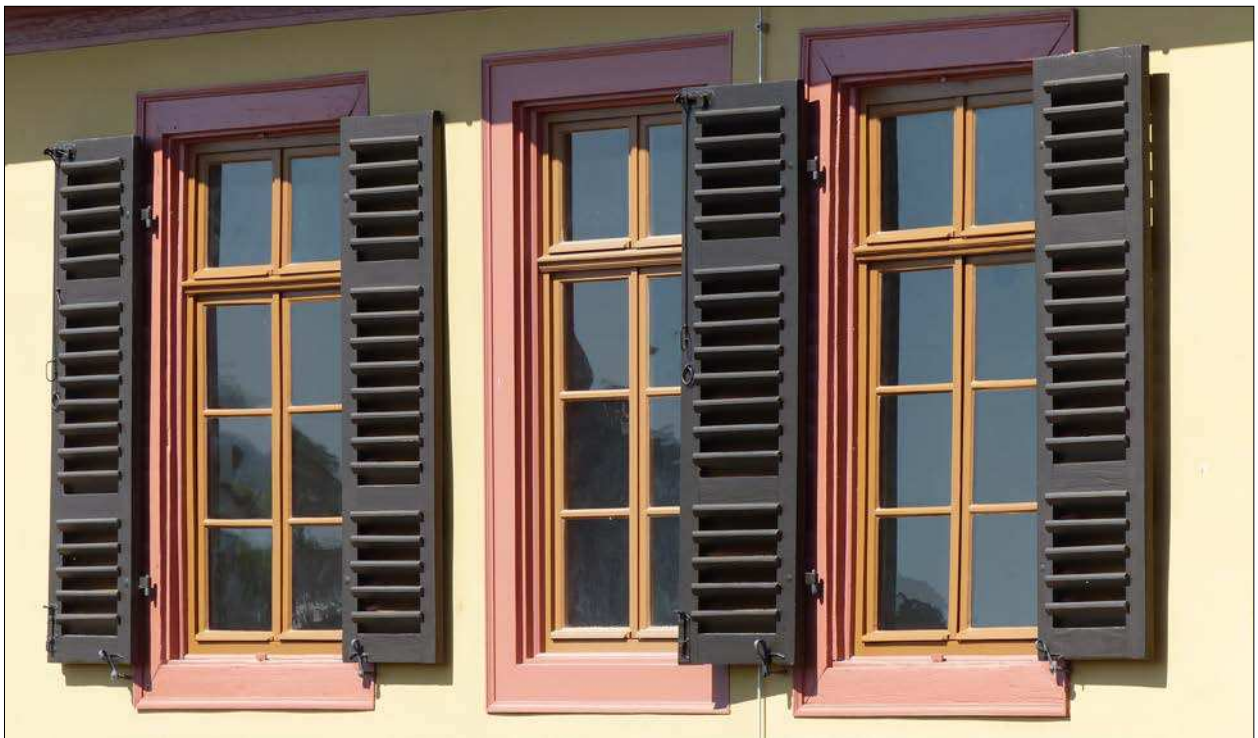
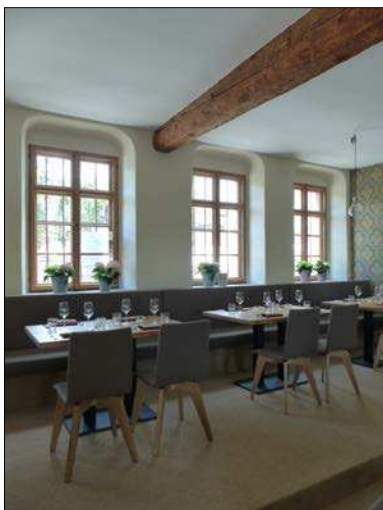
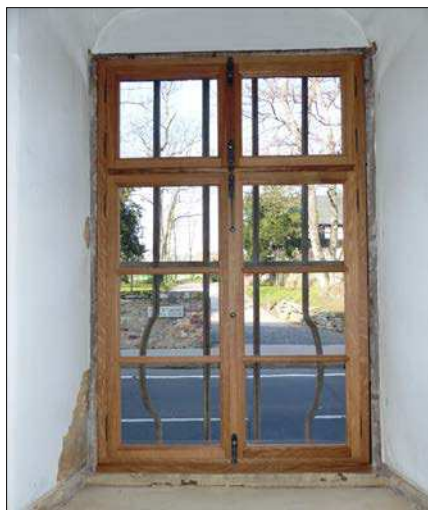
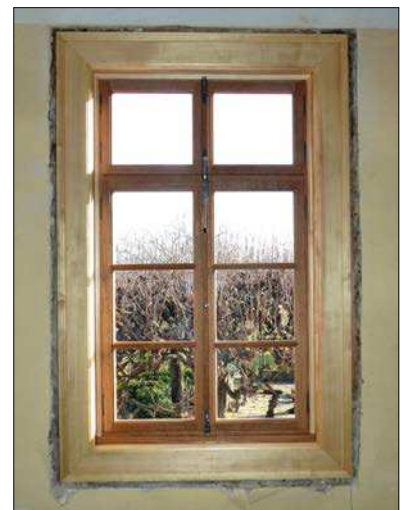
Abb. oben: Wieder hergestellte Fensteröffnung mit Rekonstruktion von Futter, Bekleidung und Fenster (Mitte)  
Abb. unten links, Mitte: Rekonstruktions-Fenster im Gastronomiebereich, Innenansicht  
Abb. unten rechts: Rekonstruktionsfenster im Obergeschoss, Innenansicht

- Einbau von 12 Stk. Rekonstruktions-Fenstern im Erdgeschoss
- Ertüchtigung der Rekonstruktions-Fenster im Gastronomiebereich mit einem Innenfenster zur Verbesserung des Schall- und Wärmeschutzes (Kastenfenster)
- Einbau eines Rekonstruktions-Fensters in der wiederhergestellten Fensteröffnung im OG
- Einbau eines Rekonstruktionsfutters mit Bekleidung für v. g. Fenster

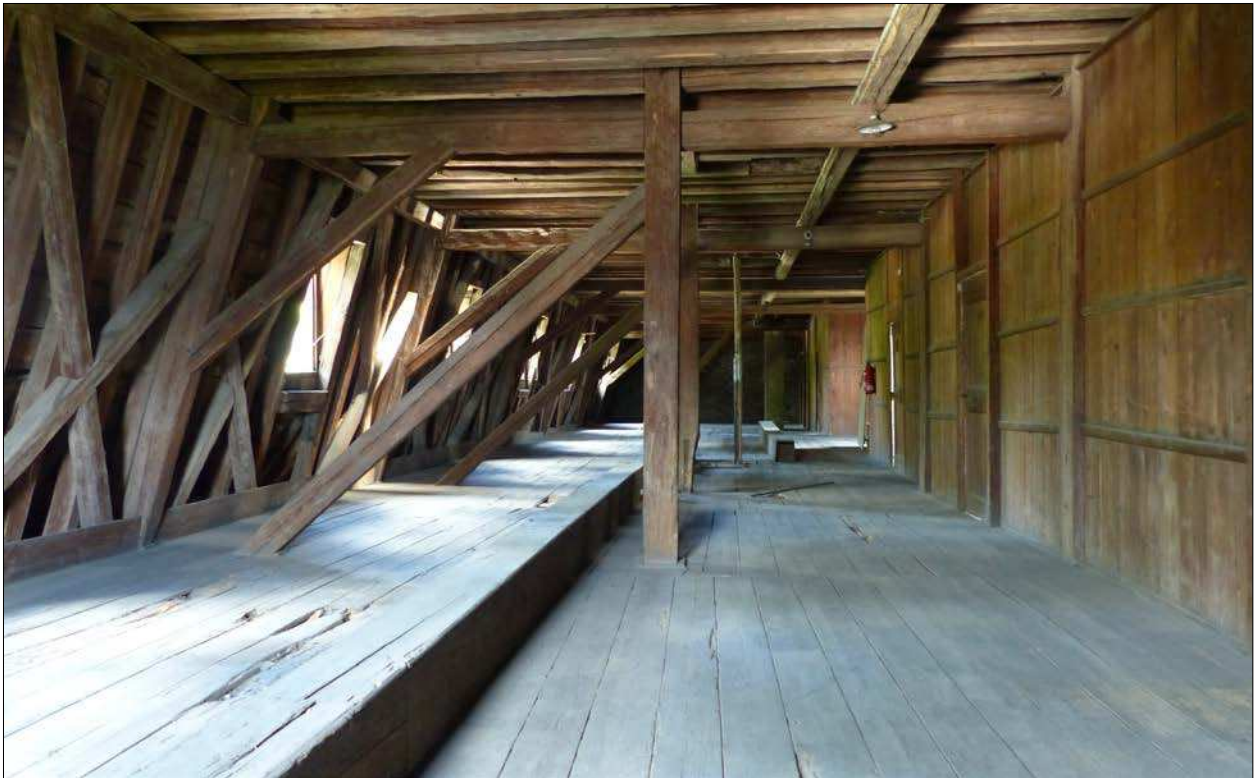
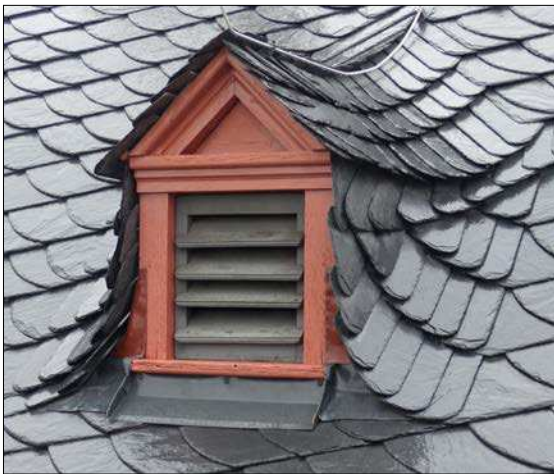
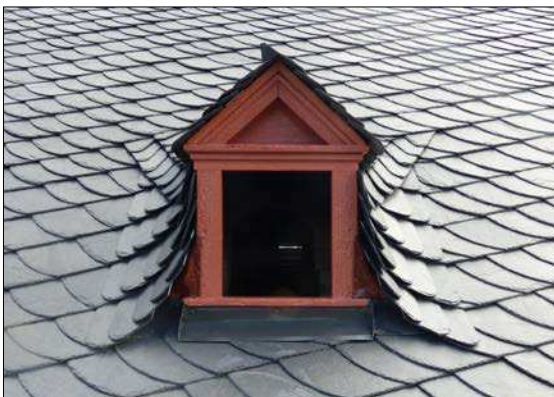
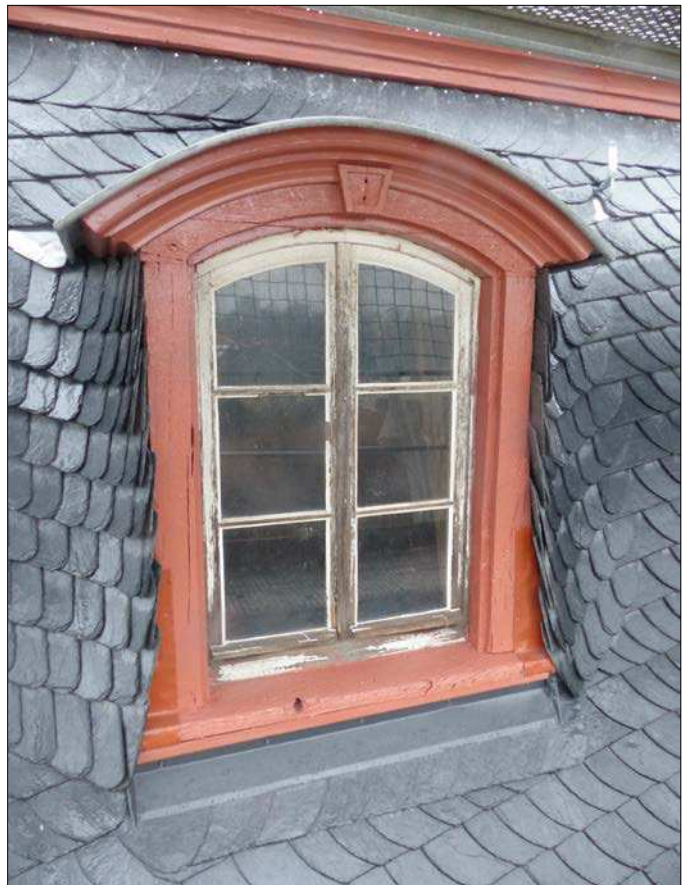
Abb. oben: Dachstuhl nach Räumung und Freistellung  
 Abb. Mitte links: Gaube 2. Dachgeschossebene Rheinseite nach Instandsetzung  
 Abb. unten links: Gaube 2. Dachgeschossebene Straßenseite nach Instandsetzung  
 Abb. unten rechts: Gaube 1. Dachgeschossebene nach Instandsetzung

- Holzreparaturen an Fußpfetten, Mauerlatten, Aufschieblingen, Sparrenfußpunkten und an Fußpunkten von Stuhlgebinden durch Anschuhen
- Reparatur und Ergänzung von Fehlstellen am bauzeitlichen Dielenboden im Dachgeschoss mit Holzdielen aus Zweitverwendung
- Einbau eines neuen Dielenbodens in der 2. Dachgeschossebene
- Reparaturen an den Gauben durch Anschuhungen und Anblattungen
- Reparaturen an den Endpunkten der profilierten Traufbretter

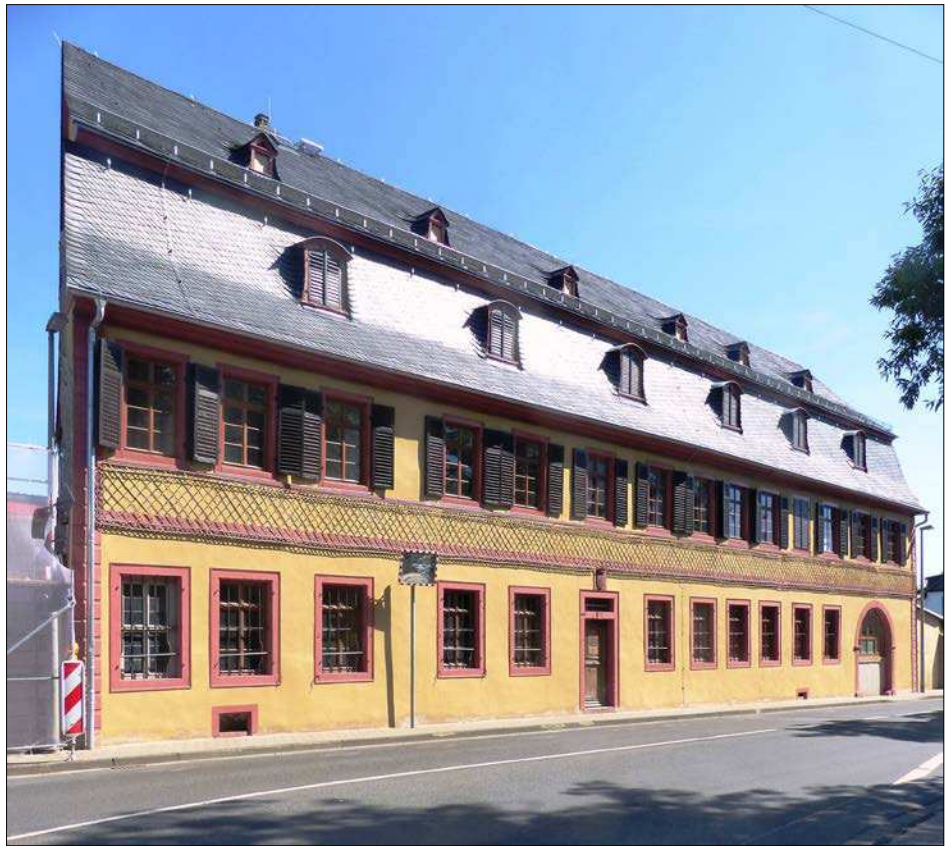
- Abb. oben links: Schalung nach Abnahme der alten Dacheindeckung  
Abb. Mitte links: Dacheindeckung Nordhälfte nach Fertigstellung  
Abb. unten links: Gekehlte Gaubeneindeckung  
Abb. rechts: Straßenfassade nach Fertigstellung. Die noch fehlende Torverblendung wird im nächsten BA angebracht.

- Überschalung und Erhaltung der historischen Dachschalung
- Neueindeckung mit Naturschiefer in altdeutscher Deckung
- Verblechung der Gauben mit vorbewittertem Zinkblech
- Einbau einer Blitzschutzanlage
