Sachbericht und Fotodokumentation

Projekt: Sanierung Brentanohaus Oestrich-Winkel, 2. BA 2017
- Sanierung und Umnutzung Kelterhalle
- Restaurierung Badehaus

Antragsteller: Brentanohaus gGmbH,
Paul-Gerhard-Weg 1, 65375 Oestrich-Winkel

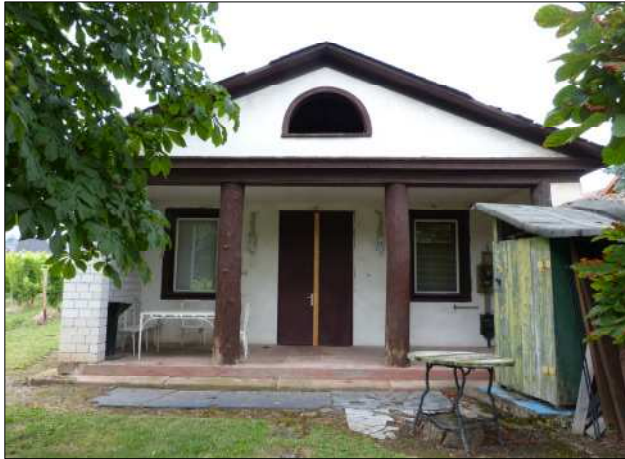
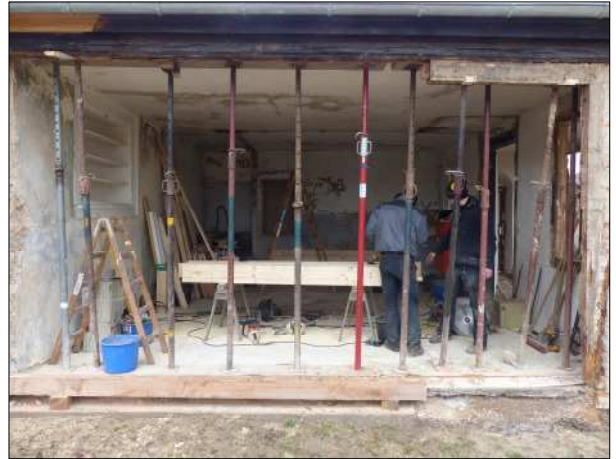
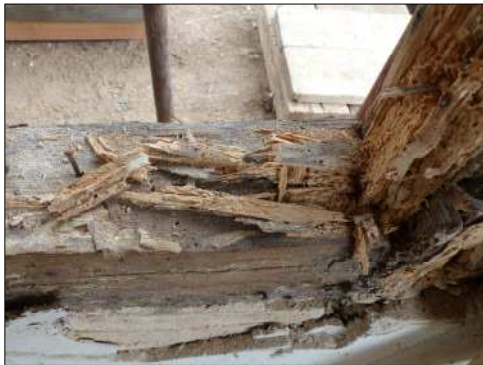
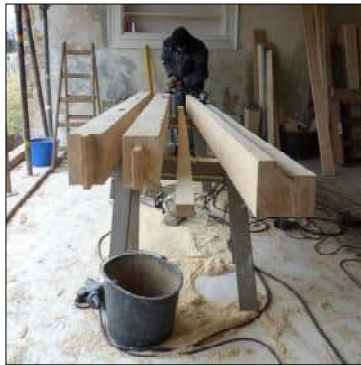
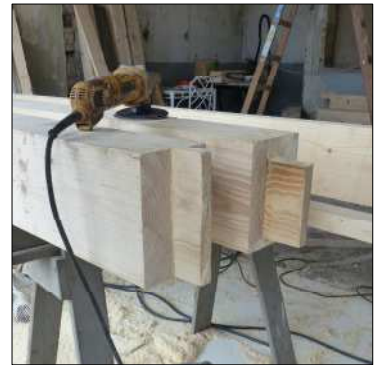
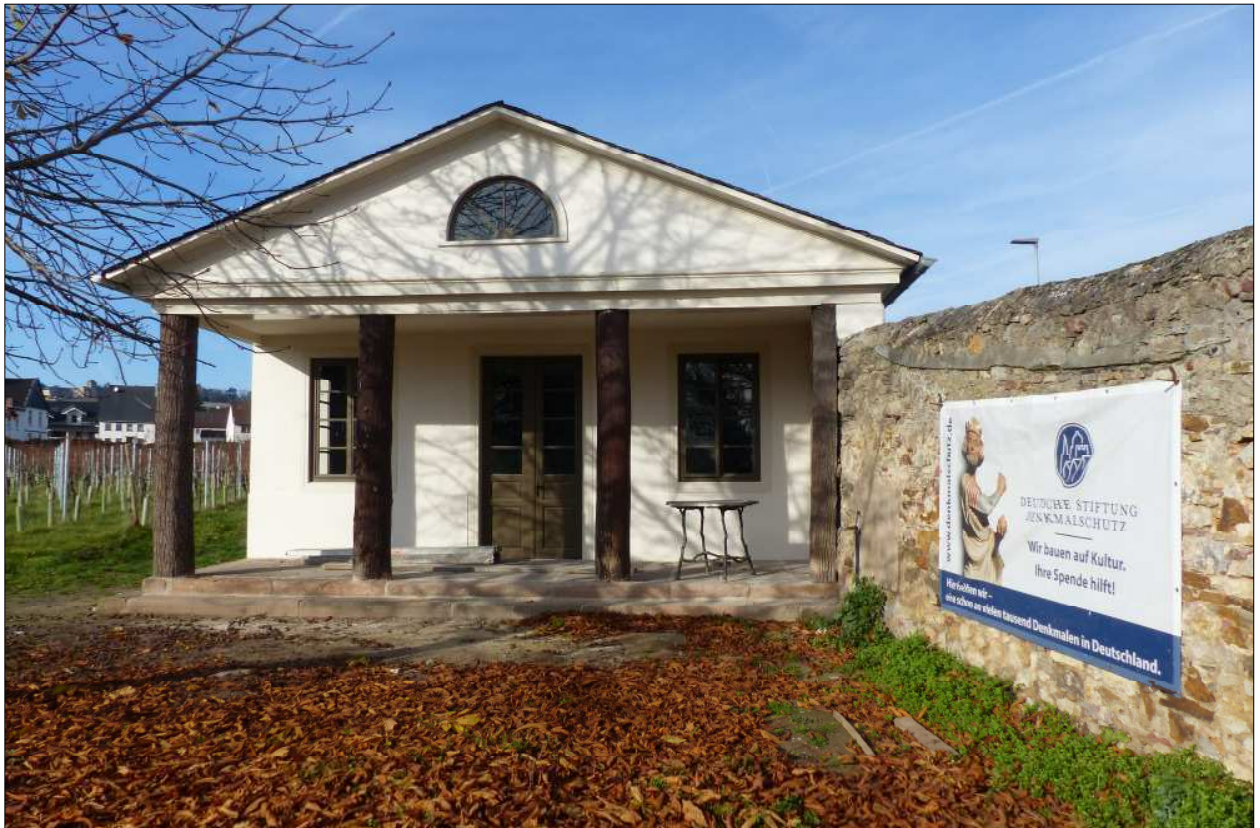
Fotodokumentation

Restaurierung Badehaus

Die Restaurierung des Badehauses wurde im Frühjahr 2018 abgeschlossen. Am 26.05. fand dort die erste öffentliche Veranstaltung statt.

- Nachfundamentierung Westfassade
- Fachwerkinstandsetzung
- Rückbau und Wiederherstellung Westfassade
- Elektroinstallation und Alarmanlage
- Verlegung eines neuen Schachtes für Wasserleitung und Installation Außenzapfstelle

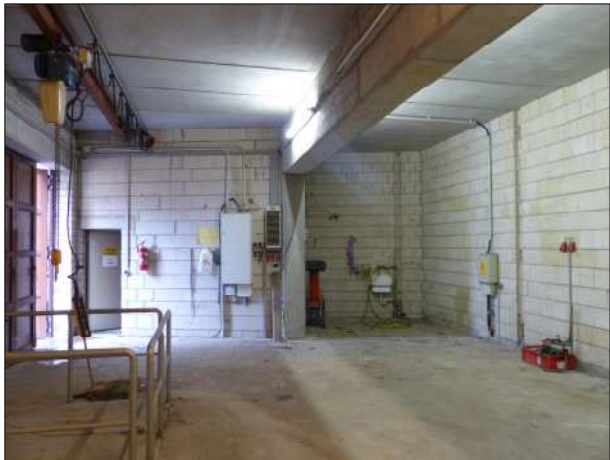
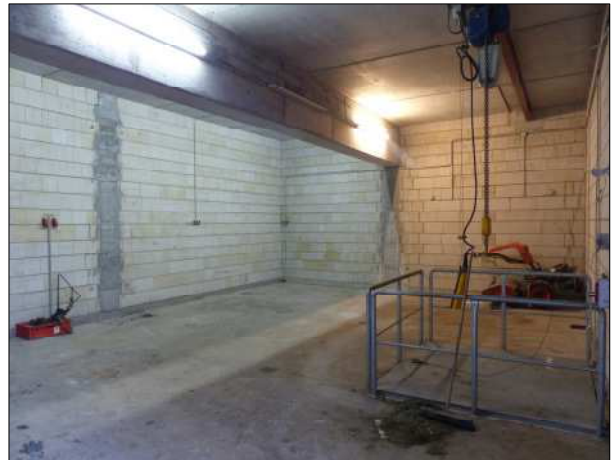
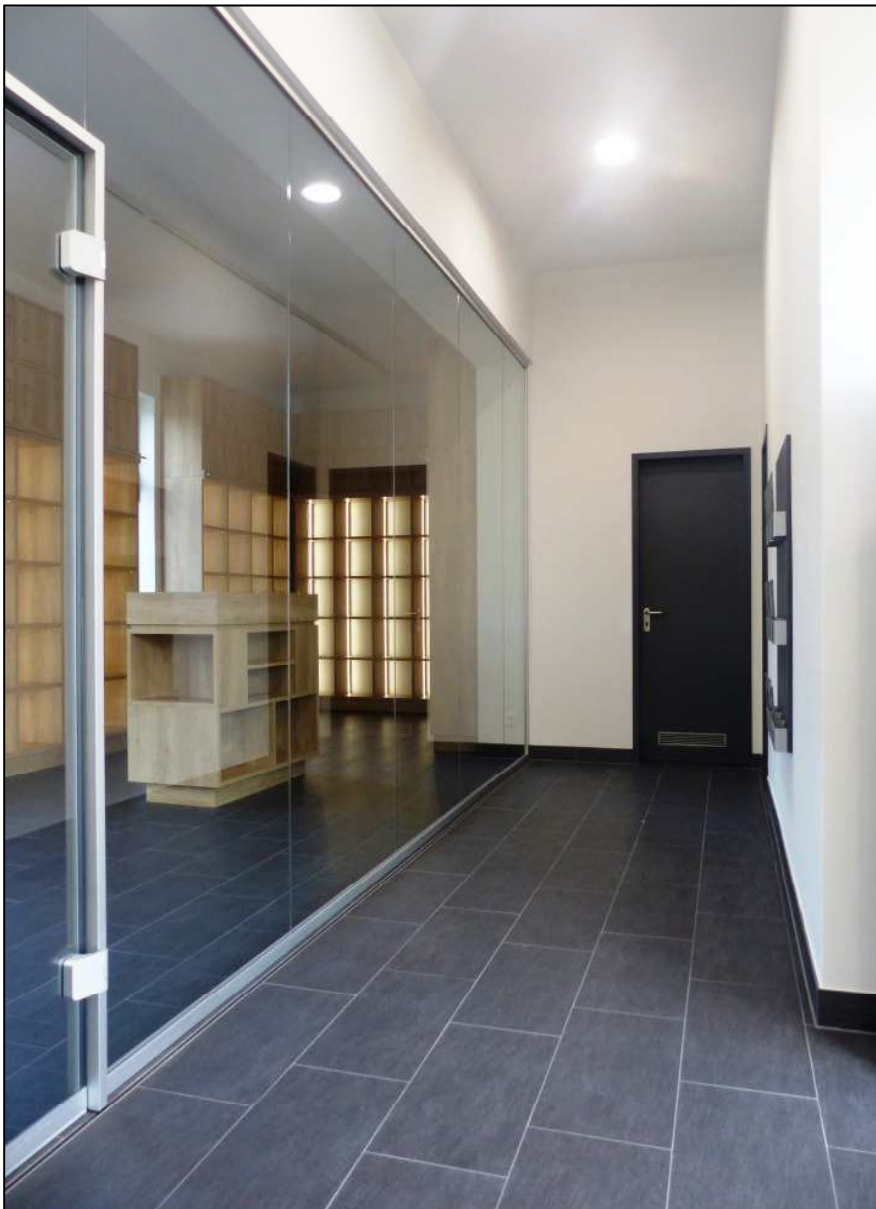
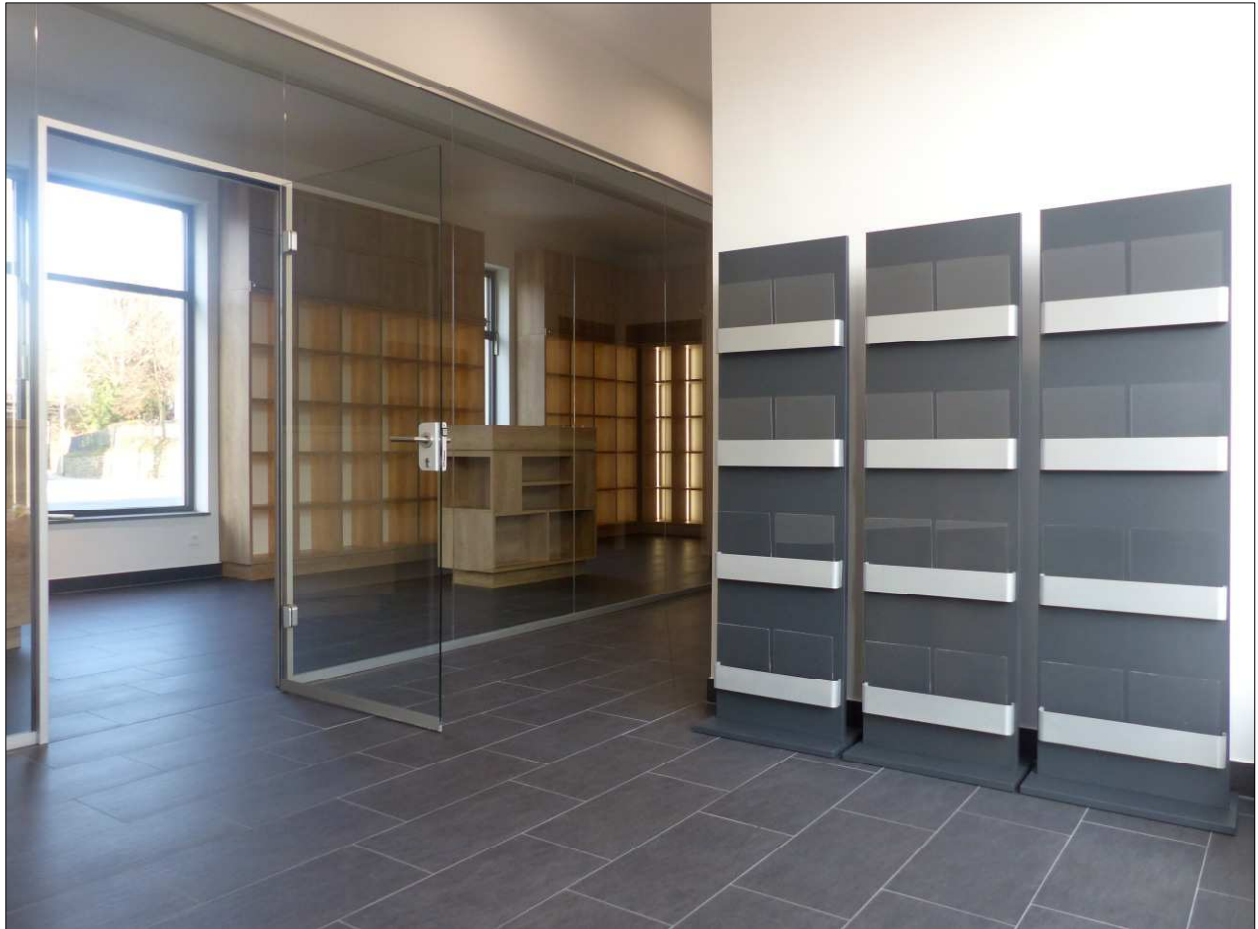
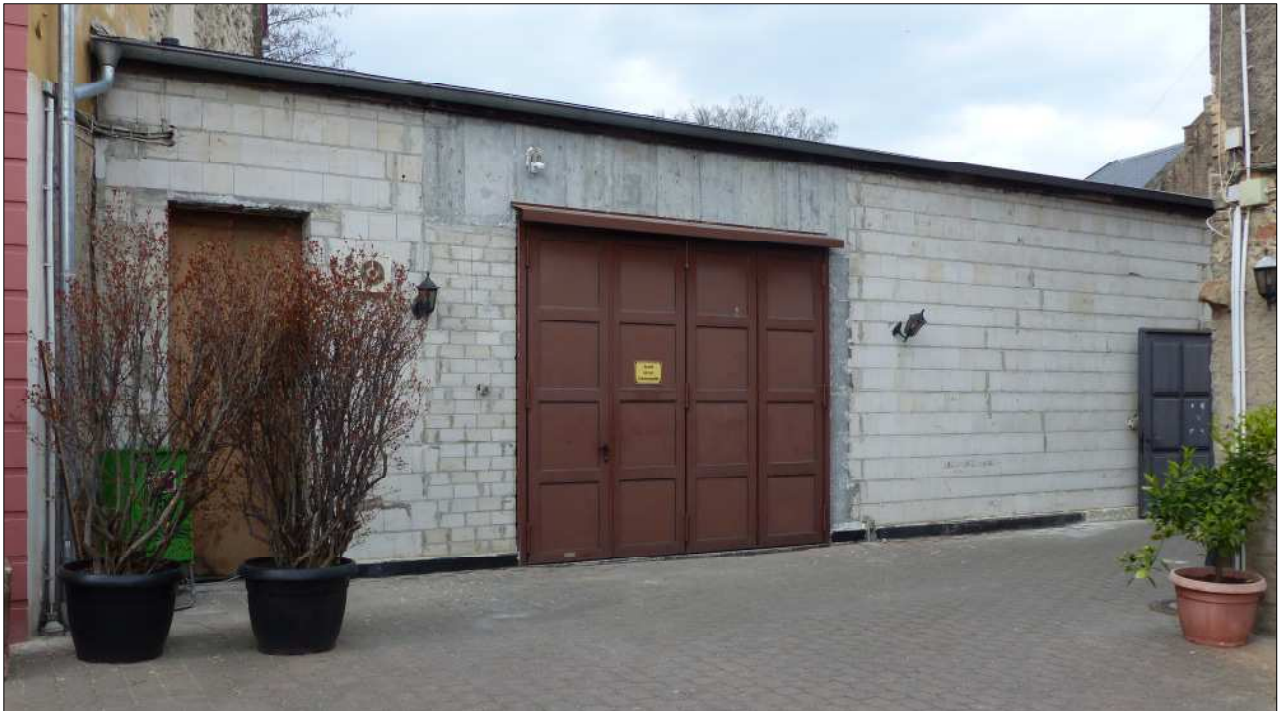
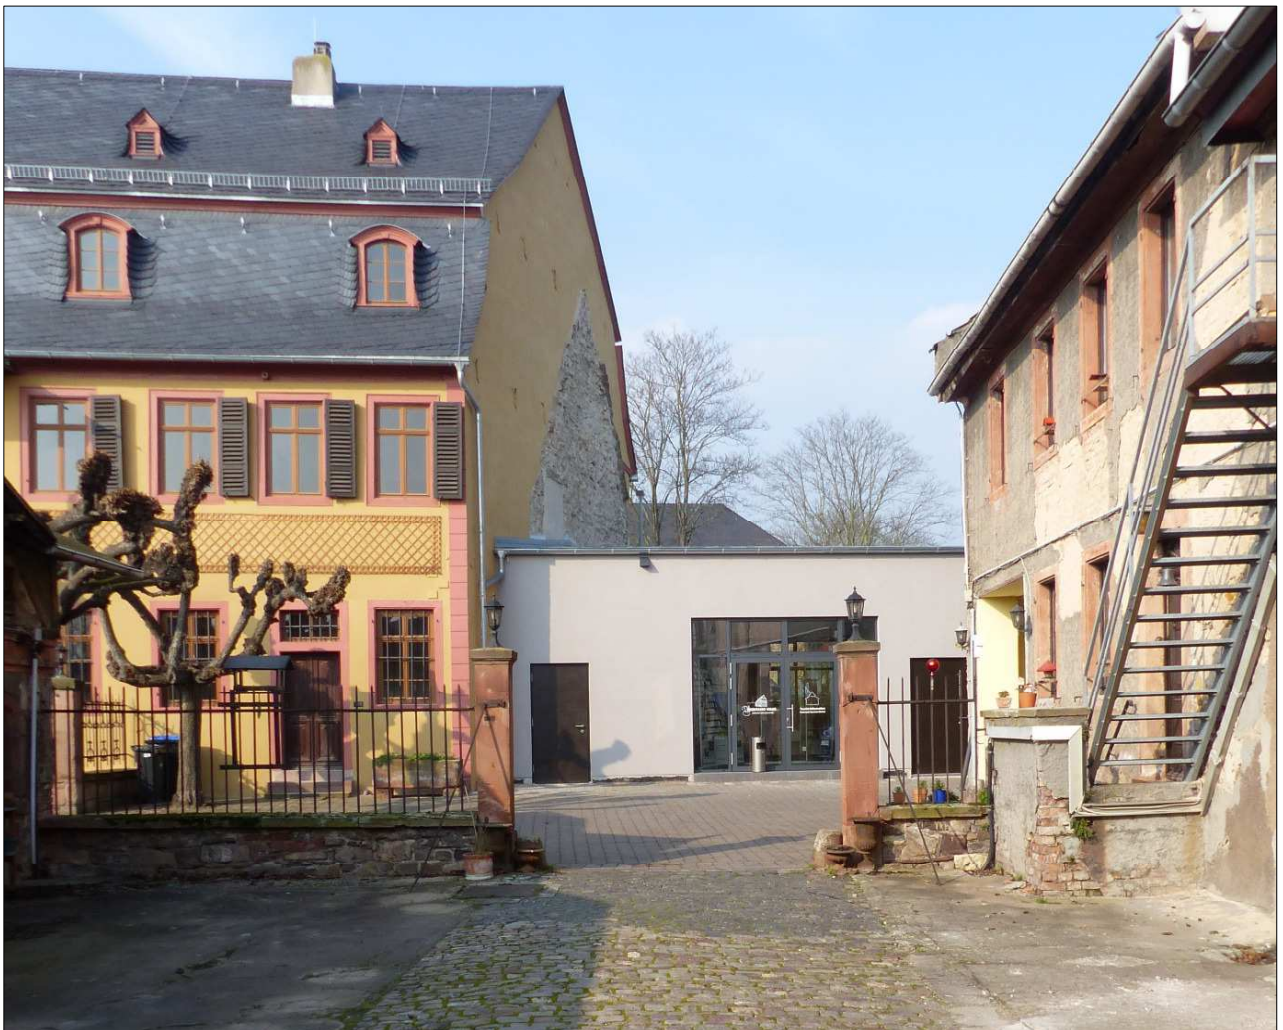
Fotodokumentation

Sanierung und Umnutzung Kelterhalle zur Touristen-Info

So wurde festgestellt, dass der 1991 aufgebrachte Außenputz mangelhaft ausgeführt wurde und keinen Haftverbund mit den Polystyrol-Platten aufwies. Der Putz ließ sich an einem Stück großflächig abziehen. Auch die darunter liegenden Platten waren nicht ordnungsgemäß mit dem Untergrund verschraubt. Es handelte sich nicht um ein zugelassenes Wärmedämmverbundsystem, sondern vielmehr um Baumarktplatten. Die gesamte Fassadendämmung mit Putz musste daher abgebrochen werden.

Bei der Öffnung des Binderdaches wurde festgestellt, dass die auf der Betondecke verlegte Dachdämmung aufgrund von Unsichtigkeiten in der Dacheindeckung komplett „abgesoffen“ und auch das Binderdach bereits durch Fäulnis geschädigt war. Hier musste ein komplett neuer Dachstuhl mit einer Zellulose-Einblasdämmung aufgebracht werden.
